Referenz Schulhaus Gutenberg Winterthur

Sanierung Schulhaus Gutenberg

PROJEKTBSCHRIEB

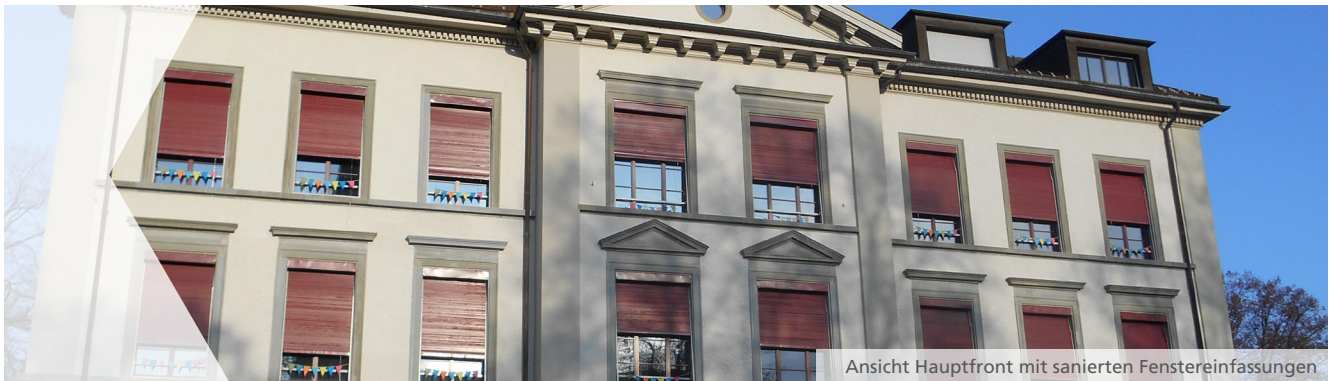
Ansicht Hauptfront mit sanierten Fenstereinfassungen

- Ersatz von Verdachungen aus Rorschacher Sandstein
- Ersatz von diversen Fensterbänken und Gurtstücken aus Rorschacher Sandstein
- Anbringen von diversen Plattierungen (4 cm stark) bei Gewänden (Leibung / Fronten)
- Kleinere Schäden wurden mit Imitationsmörtel reprofiliert und zusätzliche Absturzsicherungen

aus Edelstahl eingesetzt

- Risse geöffnet und mit Imitationsmörtel geschlossen
- Fugen saniert
- Sandende Stellen, wie etwa Untersicht des Gurtes, wurden von Hand zurückgeschliffen
- Die Risse und Fehlstellen im Kunststein wurden mit einer Eigenmischung verschlossen

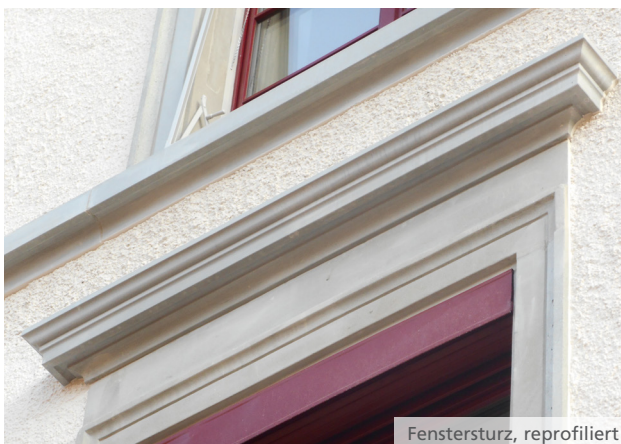
Fenstersturz, reprofiliert
