Referenz Zunfthaus zur Meisen

Instandstellung der Ornamentik

PROJEKTBSCHRIEB

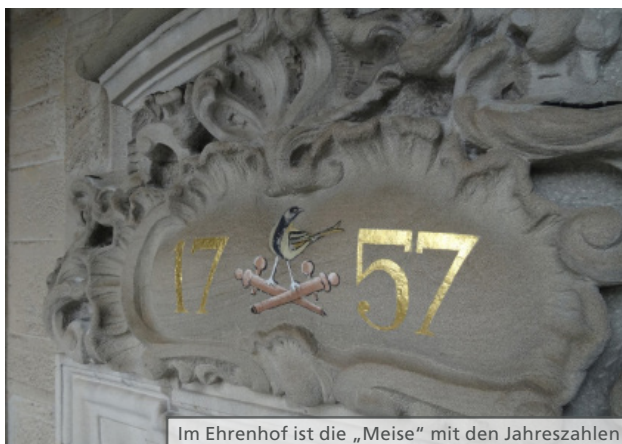
Im Ehrenhof ist die „Meise“ mit den Jahreszahlen

- Kontrolle und Reprofilierung der gesamten Ornamentik
- Fugensanierung, Rissverfüllung
- Reinigung der Ornamentik mittels Dampfstrahlen, Mikrosandstrahlen und Kompressenbehandlung
- Reduzierung von Gipskrusten
- Konservierung, partielle Festigung

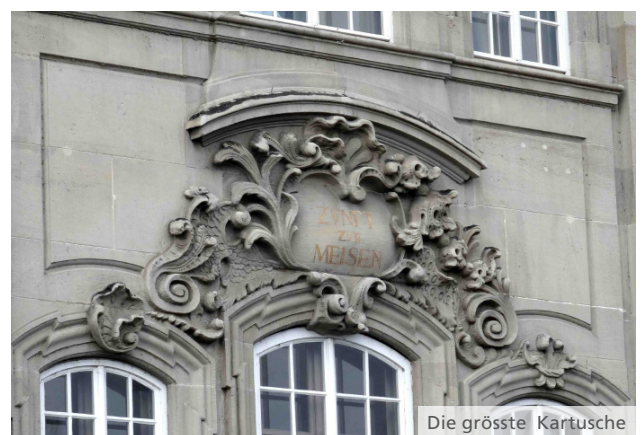
Die grösste Kartusche
